## ANLAGE 1

Baugrundgutachten  
abfall- und geotechnische Untersuchung  
vom 05.05.2020  
durch das Büro Geo Service Glauchau, Gesellschaft für  
angewandte Geowissenschaften mBH  
Obere Muldenstraße 33, 08371 Glauchau

Lichtenstein, Michener Straße

Hartplatz

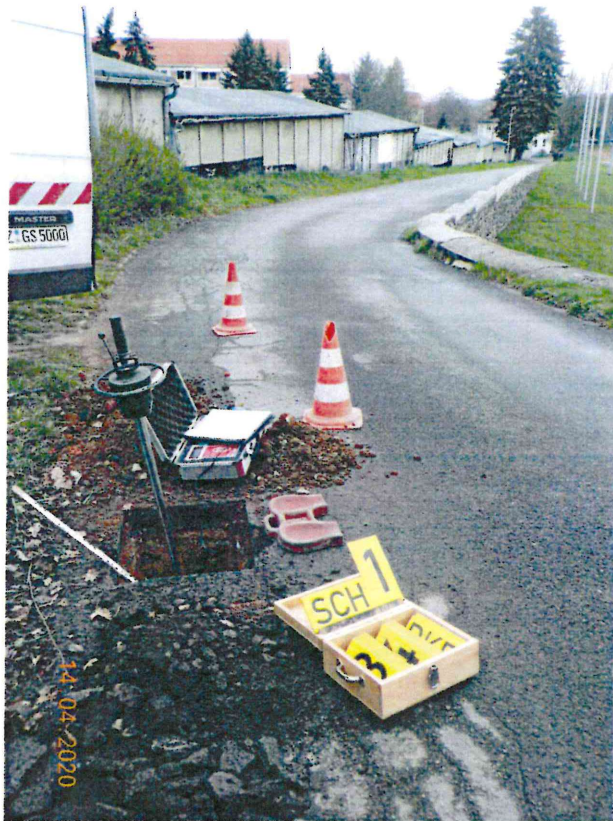
Abb. 1: Lage / Ansatzpunkt – HS 1

Im Bereich des HS 1 findet sich unterhalb des Straßenoberbaus, bestehend aus einer Asphaltdecke mit Frostschutz (insgesamt ca. 0,1 m mächtig), eine ~ 0,2 m mächtige, rote und braune Auffüllung aus Ziegelbruch. Das Schurfmaterial ist nach der Gewinnung hinsichtlich der Korngrößenverteilung als gering schluffiger, sandiger Kies zu beschreiben. Für die Auffüllung aus Ziegelbruch kann anhand der dynamischen Plattendruckversuche eine mitteldichte Lagerung abgeleitet werden.

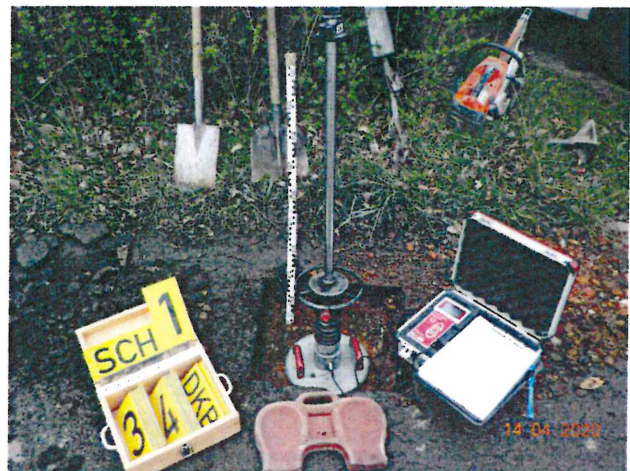
Abb. 2: Detailaufnahme – HS 1

| Tabelle 7: Frostempfindlichkeit des vorhandenen Oberbaus | | | |
|---|---|---|---|
| HS 1 | 0,1 - 0,3 | Kies, sandig, gering schluffig<br>(Auffüllung mit Ziegelbruch) | F 2<br>(gering bis mittel frostempfindlich,<br>Ton + Schluff < 15 %) |

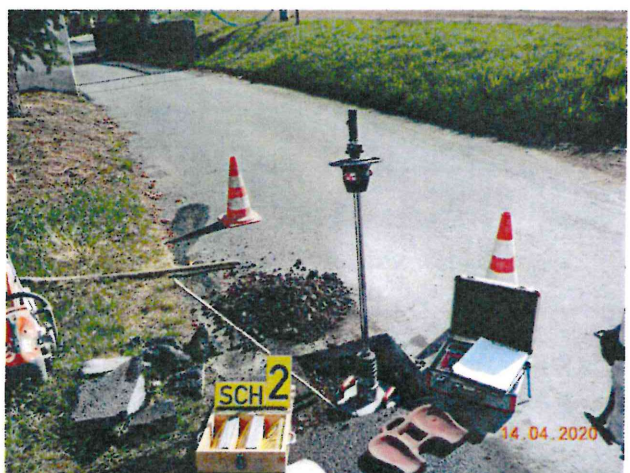
Abb. 4: Lage / Ansatzpunkt – HS 2

Die Straße „An der Jugendherberge“ ist mit einer ca. 5 - 10 cm mächtigen Asphaltdecke befestigt. Darunter stehen im Bereich des HS 2 bis in eine Tiefe von ~ 0,3 m unter GOK rötlich-braune bzw. graubraune Frostschutzmaterialien an. Die z. T. gering schluffigen, z. T. etwas steinigen, schwach sandigen bis sandigen Kiese weisen gemäß den durchgeführten Fallplattenversuchen eine mitteldichte Lagerung auf.

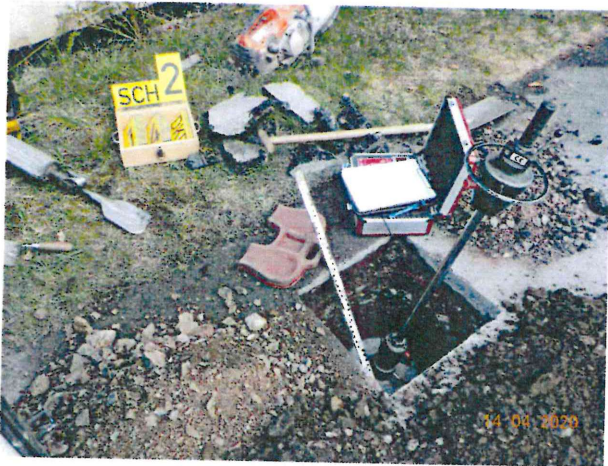
Abb. 5: Detailaufnahme – HS 2

| Tabelle 7: Frostempfindlichkeit des vorhandenen Oberbaus | | | |
|---|---|---|---|
| HS 2 | 0,1 - 0,3 | Kies, sandig, schwach schluffig,<br>z. T. etwas steinig | F 2<br>(gering bis mittel frostempfindlich,<br>Ton + Schluff ~ 8 %) |

Die Frostschutzmaterialien aus dem Schurf HS 2 im Straßenbereich (MP 1) sind neben leicht erhöhten Gehalten an TOC, Chrom, Kupfer und Zink im Feststoff ebenfalls durch erhöhte Arsen- und Nickelkonzentrationen im Feststoff sowie erhöhte Arsengehalte im Eluat gekennzeichnet, wodurch eine Einordnung in die Einbauklasse Z 2 nach LAGA-Richtlinie erfolgt (Einbau unter definierten technischen Sicherungsmaßnahmen).

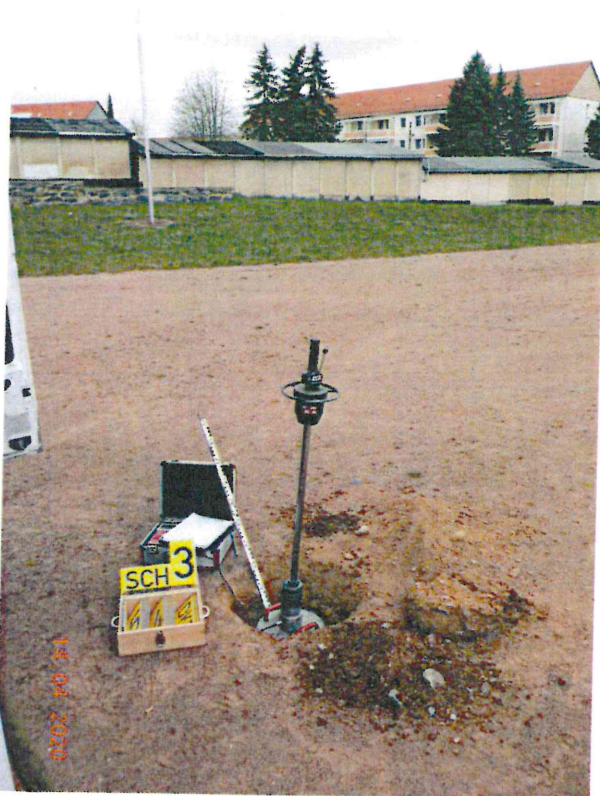
Abb. 7: Lage / Ansatzpunkt – HS 3

Der ca. 10 cm mächtige Tennenbelag besteht aus einem gelbbraunen, z. T. grauen, wasser-gebundenen Kies-Sand-Gemisch, welches durch eine dichte Lagerung gekennzeichnet ist. Darunter folgen bis ~ 0,3 m unter GOK gelbbraun und rotbraun gefärbte, sowie von ~ 0,3 m unter GOK bis zur Aufschlussentiefe von ca. 0,6 m unter GOK rotbraune und z. T. dunkelbraune, sandig-kiesige Auffüllungen. Die teils schwach tonigen, etwas steinigen bis steinigen, schwach schluffigen bis schluffigen, kiesigen bis stark kiesigen Sande bzw. Kies-Sand-Gemische sind erfahrungsgemäß bzw. gemäß der durchgeführten dynamischen Plattendruckversuche durch eine mitteldichte bis dichte sowie z. T. (Planum HS 3) lockere bis mitteldichte Lagerung charakterisiert. Fremdbestandteile wurden nicht beobachtet, das Material besteht überwiegend aus umgelagerten Böden wie Rotliegendzersatz.

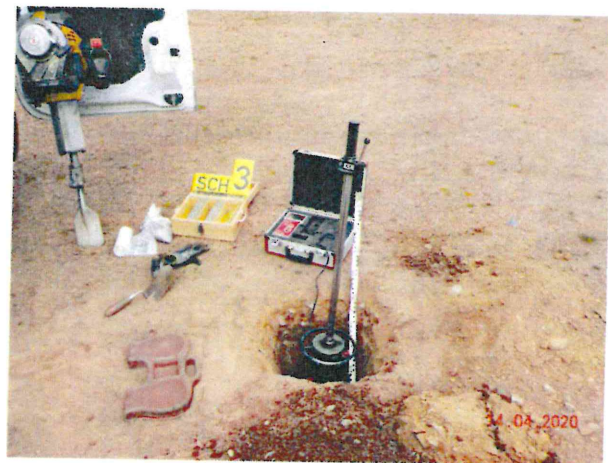
Abb. 8: Detailaufnahme – HS 3

| Tabelle 7: Frostempfindlichkeit des vorhandenen Oberbaus | | | |
|---|---|---|---|
| HS 3 | 0,0 - 0,1 | Kies / Sand<br>(wassergebundene Decke) | F 1<br>(nicht frostempfindlich,<br>Ton + Schluff < 7 %) |

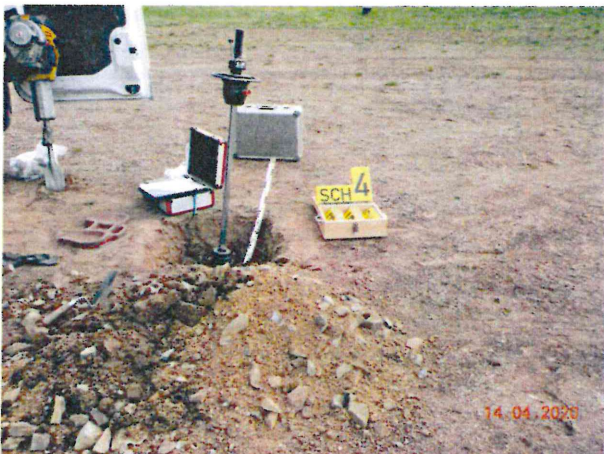
Abb. 11: Detailaufnahme – HS 4

| Tabelle 7: Frostempfindlichkeit des vorhandenen Oberbaus | | | |
|---|---|---|---|
| HS 4 | 0,0 - 0,1 | Sand / Kies<br>(wassergebundene Decke) | F 1<br>(nicht frostempfindlich,<br>Ton + Schluff < 7 %) |
